Asociația „MOTIVAȚIE” din Moldova

Raport

de evaluare și analiză tehnică a condițiilor de accesibilitate ale
Centrului de reabilitare a persoanelor vârstnice și persoanelor cu
dizabilități (adulte) „SPERANȚA”

Chișinău- Octombrie, 2019

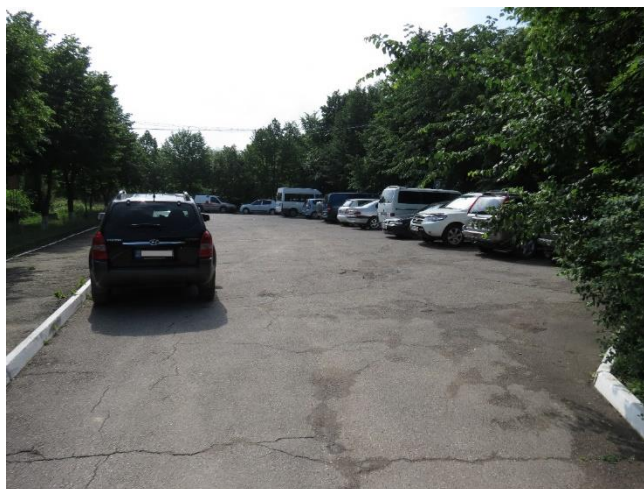
1. Există parcare obișnuită, dar nu este amenajat nici un loc de parcare, rezervat și clar marcat pentru persoanele cu dizabilități (semnalat prin indicator și marcaje).

Recomandare:

Organizarea a minim 2 locuri de parcare pentru persoanele cu dizabilități¹

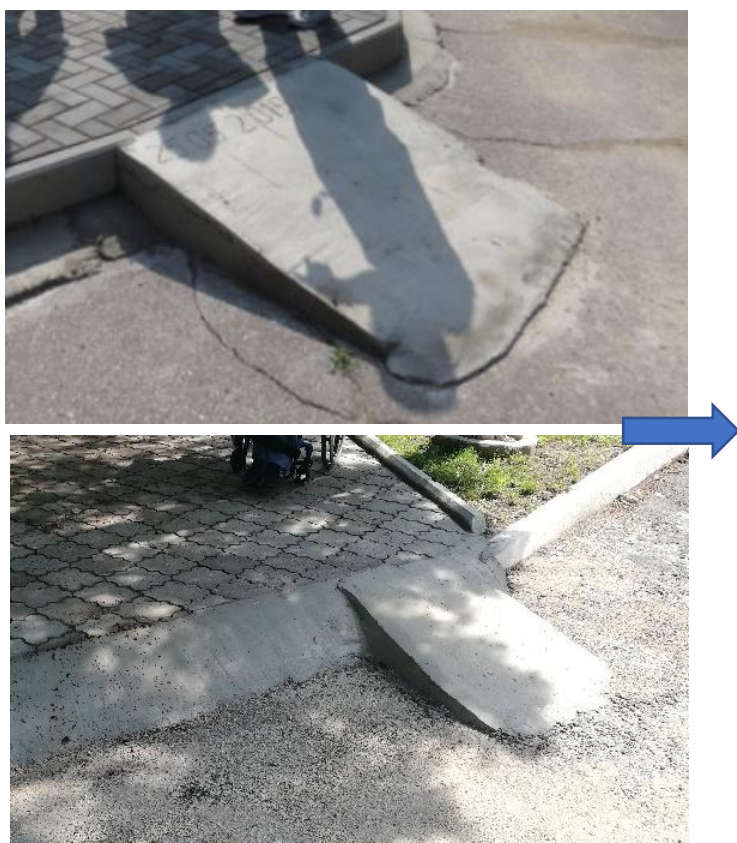
Imagine [1], [2] ²

2. Trecerea de la drumul din curte spre trotuar este reprezentată printr-o pantă abruptă din ciment.

² Pante de acces din curte existente la moment (Imagini [1], [2])

- Toate suprafețele exterioare înclinate trebuie să aibă suprafață antiderapantă;
- Edificarea pantelor de pe drum trotuare cu înclinația de 12 %.
- În așa modalitate se propune de schimbat pantele de acces abrupte din spațiul curții.

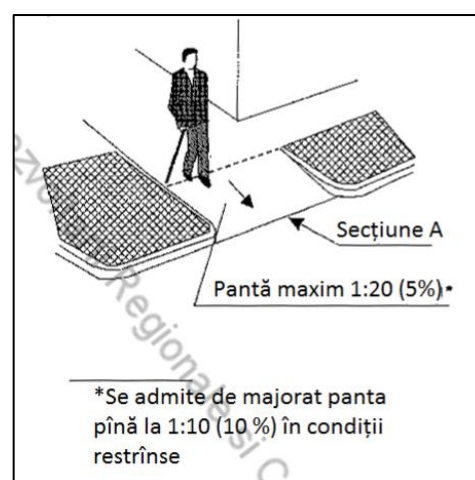
Figura 2 ³

³ Căile de circulație lângă clădire, CP C.01.02:2014 (Figura 2)

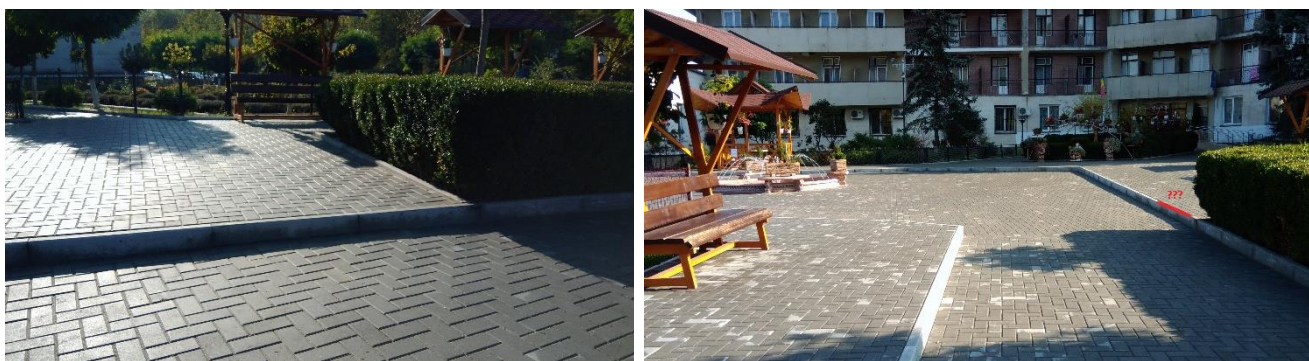
3. Există bordură la trecerea de pe trotuar spre havuz care împiedică accesul liber la teritoriu amenajat pentru recreere la aer liber.

A fost selectată calea de acces cea mai avantajoasă, care să nu afecteze imaginea instituției și care ar face posibil accesul liber a persoanelor utilizatoare de scaun rulant nu numai prin panta din imaginea [1] dar și pe panta care se propune mai jos.

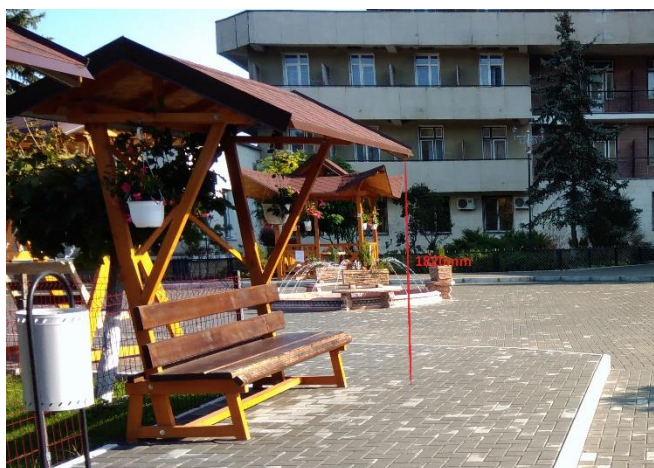
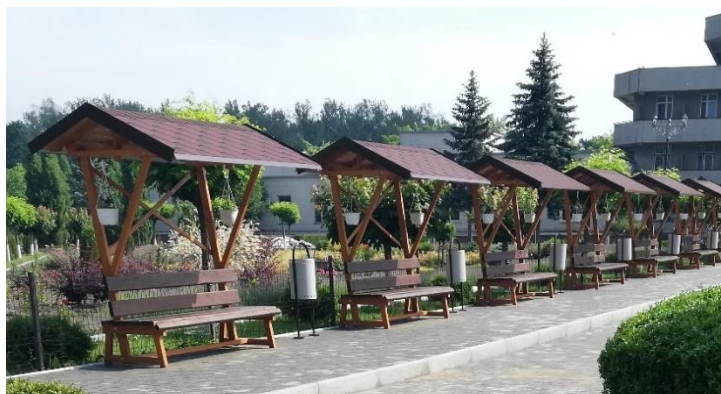
4. Copertinele locurilor de recreere sunt amplasate la o înălțime mică, ceea ce poate fi destul de periculoase pentru persoanele cu dizabilități de vedere.

Ridicarea capetelor copertinelor locurilor de recreere⁴ la $h_{\min} = 2000\text{mm}$, pentru a evita accidentarea persoanelor cu dizabilitate de vedere.

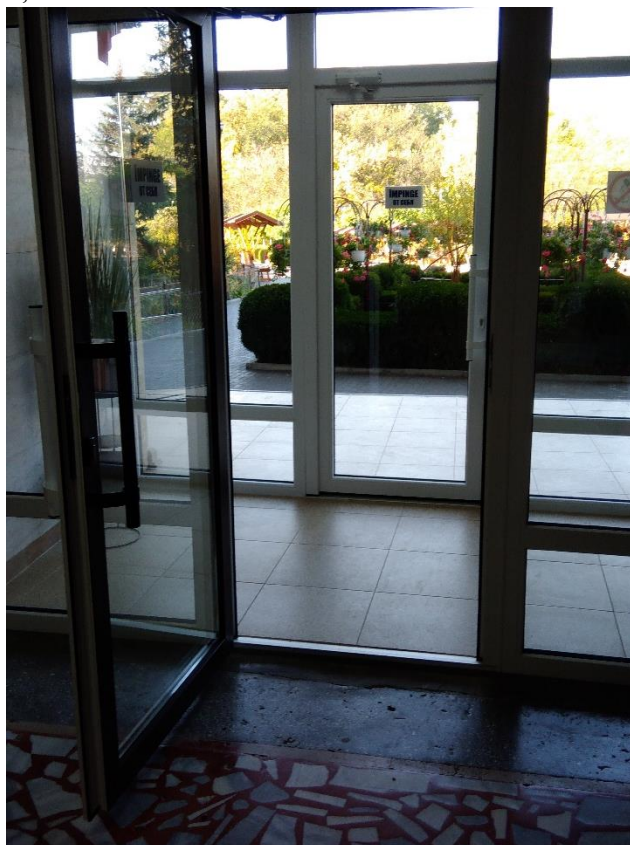
7. Ușa de la intrare, recent schimbată, are o lățime de 850 mm, mai mică cu 500mm decât mărimea prevăzută în NCM, având totodată și un prag de 35mm, norma fiind de maxim 14mm conform aceluiași NCM.

De eliminat pragul ușii de la intrare sau de minimizat până la înălțimea de maxim 14mm.

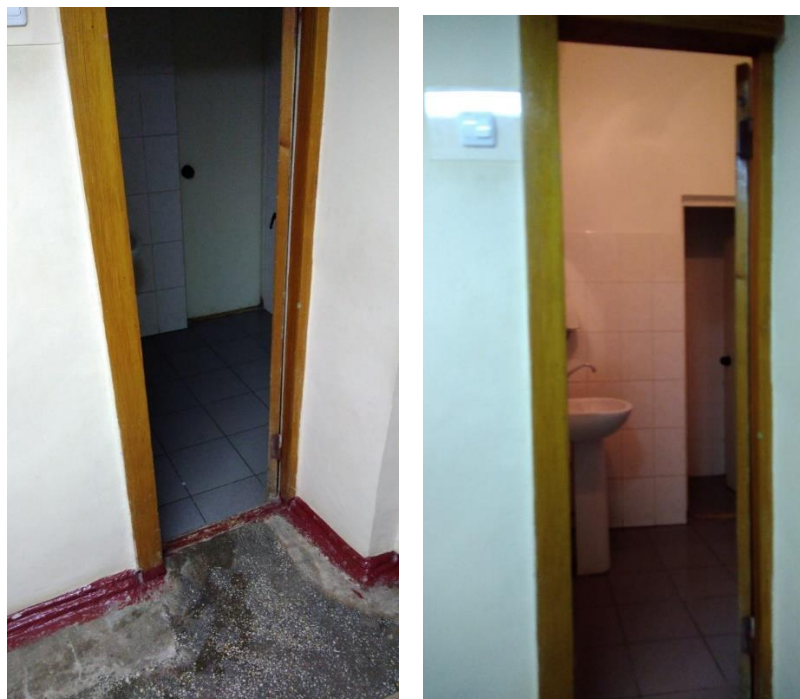
8. Camera sanitară de la etajul 1 are ușa de 550mm, pe când ar trebui să aibă 900 mm, și în interior având un perete ce separă vasul de WC cu lavoarul (chiuveta) cu ușa de 500 mm. Suprafața încăperii, unde este vasul de WC, nu întrunește nici minimul de dimensiuni admisibile pentru accesul unei persoane utilizatoare de scaun rulant.

Se propune schimbarea camerei sanitare a personalului de la primul etajul cu cel al administrației, care este amplasat în imediata apropiere și care nu ar necesita costuri mari financiare pentru accesibilizare. Lucrările de remodificare a camerei sanitare propuse urmează a fi executate conform schiței de proiect ”GRUP SANITAR” Figura 6, care include totodată și cerințele specifice.

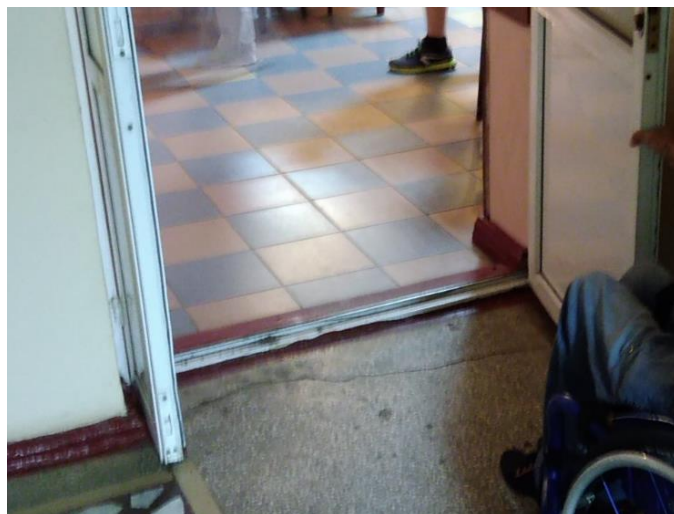
10. Majoritatea ușilor de la saloanele de tratament au prag ce variază până la 130mm, cea de la cantină este de 50mm.

De eliminat pragurile ușilor de la saloanele de locuit, saloanele de tratament și de la cantină sau de minimizat până la înălțimea de maxim 14mm.

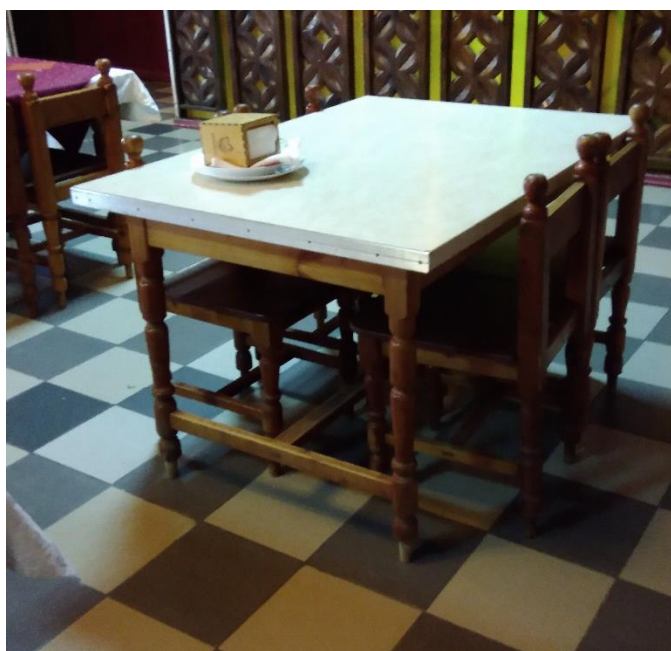
11. Mesele din cantină nu sunt accesibile pentru persoanele utilizatoare de scaun rulant din cauza prezenței a unor elemente ale mesei, care face imposibilă poziționarea corectă a persoanei.

De înlocuit minim 5 mese din cantină cu mese accesibile pentru persoanele utilizatoare de scaun rulant, conform modelului din Figura 8.

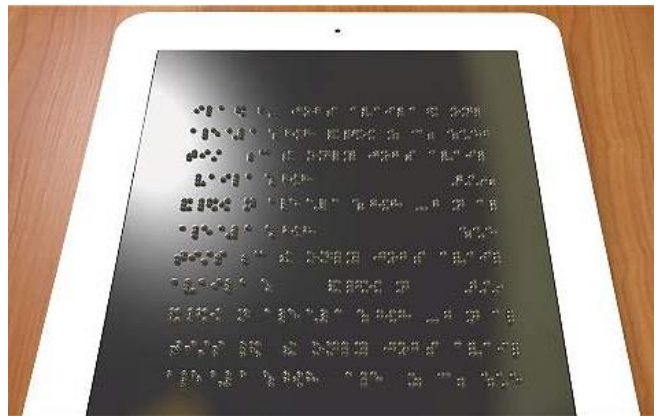
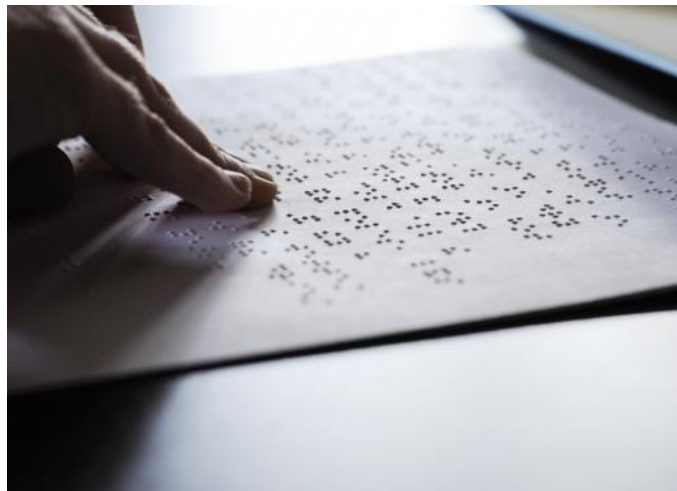
12. Lipsește un meniu cu inscripții pentru persoanele cu dizabilitate de vedere.

- De amplasat Meniul cu inscripții contrastante cu caractere simple și caractere Braille:
- Înălțimea optimă de amplasare a informației tactile pe mese sau pe vitrine⁶ (orizontale sau înclinate) -0.6 -1.1 m, dar în zona căilor de circulație pe pereți -la o înălțime de 1.2-1.6 m.

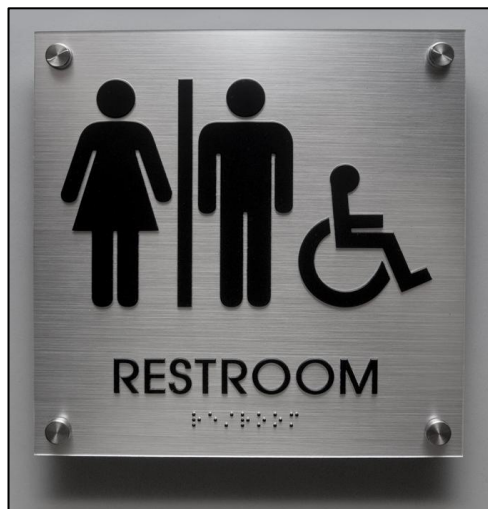
13. Lipsesc panouri cu inscripții Braille pentru persoanele nevăzătoare ce ar informa denumirea saloanelor, cantinei, camerei sanitare.

De amplasat indicatori tactili cu font în relief și înălțimea de minim 15 mm sau semnele fontului

Braille la o înălțime de 1.2-1.6 m de la pardoseală.

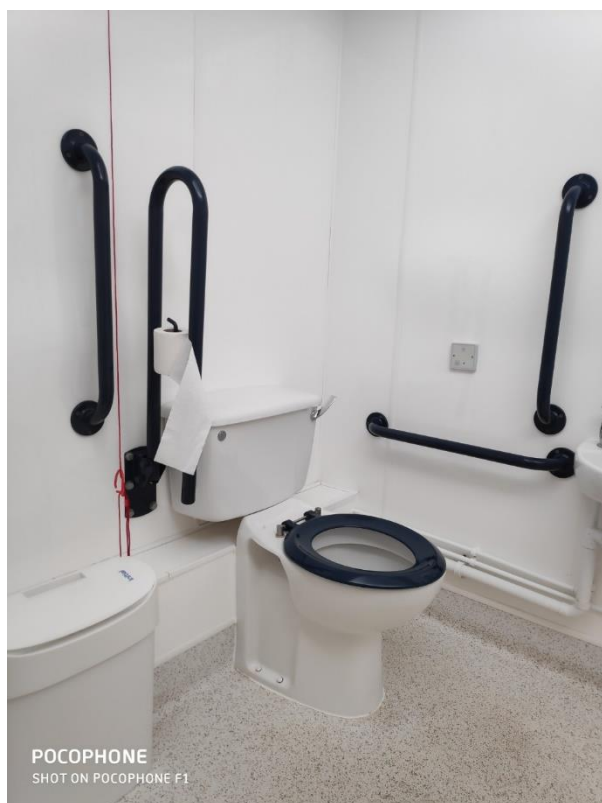
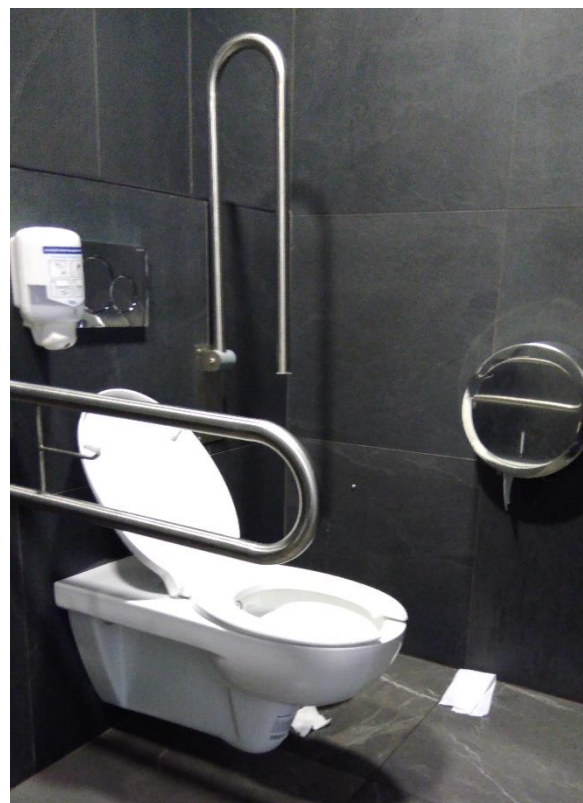
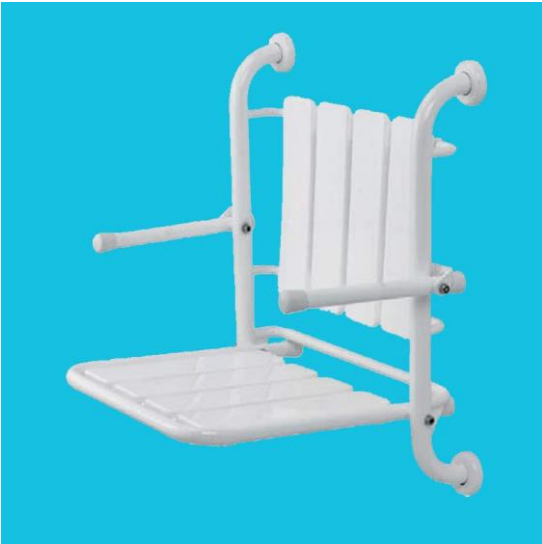
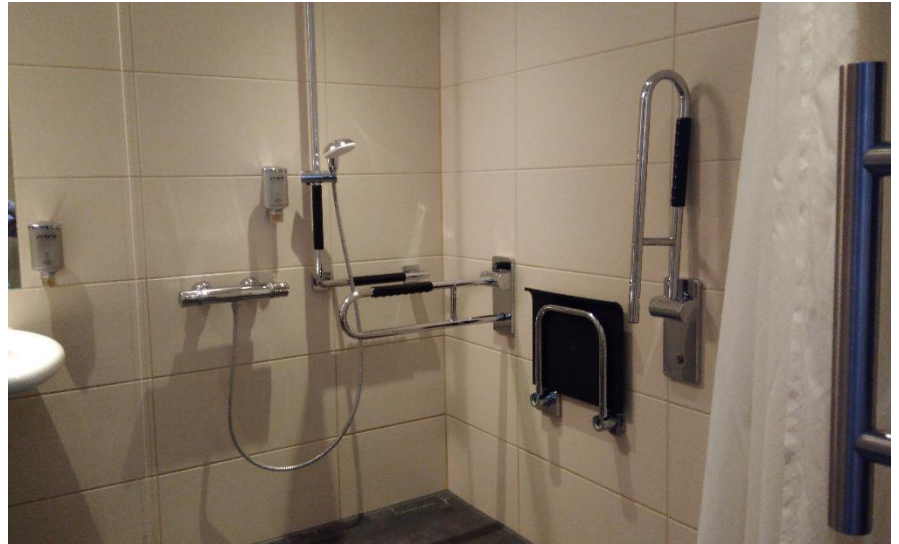
14. Model camera sanitară pentru saloanele de cazare a persoanelor cu dizabilități.

- Dimensiunea camerei de baie sau grupului sanitar combinat este de $2,2\text{m} \times 2,2\text{m}^7$;
- Se propune utilizarea scaunelor rabatabile conform imaginilor de mai jos, pentru a fi utilizate doar la necesitate:
